Livret d'information
pour les patients opérés d'un
changement de prothèse totale du genou

Service de Chirurgie Orthopédique

Centre Hospitalo-Universitaire Lyon Croix Rousse

VOUS AVEZ UN DESCCELLEMENT/DYSFONCTIONNEMENT DE VOTRE PROTHÈSE DU GENOU VOUS ALLEZ ÊTRE OPÉRÉ D'UN CHANGEMENT DE PROTHÈSE DU GENOU

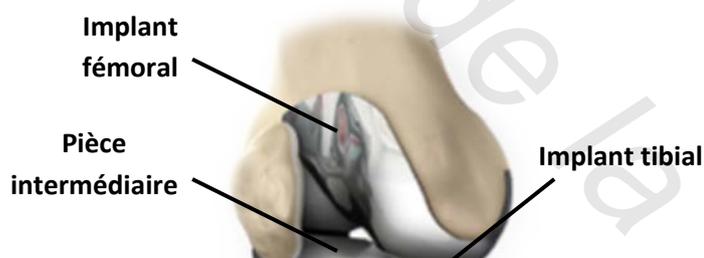
Figure 1

La prothèse totale du genou est constituée de quatre pièces : la pièce fémorale, la pièce tibiale, la pièce rotulienne et une pièce intermédiaire en polyéthylène qui s'articule entre le fémur et le tibia permettant le bon coulisement de la prothèse (Fig 1). La stabilité de la prothèse est assurée par les ligaments qui sont des sortes de rubans plus ou moins élastiques qui relient le fémur au tibia. Le fonctionnement de la prothèse est en partie assuré par l'appareil extenseur formé par le quadriceps, la rotule et le tendon rotulien qui s'insère sur le tibia.

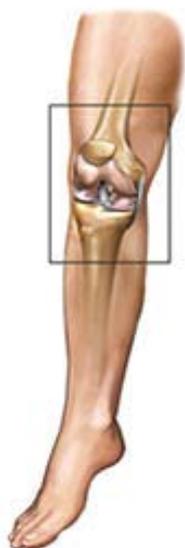
Figure 2

Avec le temps, la pièce intermédiaire s'use et la fixation de la prothèse à l'os peut se dégrader petit à petit. Ceci va aboutir progressivement à un descellement de la prothèse, c'est à dire à une mobilité de celle ci par rapport à l'os (Fig 2). D'autres causes que l'usure naturelle comme une infection chronique de la prothèse ou un mauvais positionnement des implants peuvent être responsables de cette évolution mais avec des délais plus rapides par rapport à la date d'implantation.

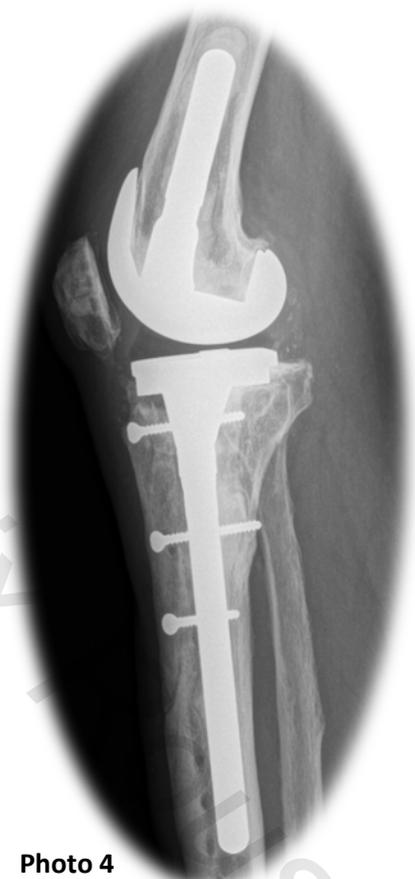
Photo 4

Dans certains cas, une section de la tubérosité tibiale antérieure où s'insère le tendon rotulien peut s'avérer nécessaire pour écarter la rotule et obtenir une bonne exposition opératoire. Dans ce cas, elle sera refixée en fin d'intervention à l'aide de vis (Photo 4).
